**Uso de ovoalbúmina como ligante de mortero cálcico aéreo en
restauración de pintura mural colonial: estudio de caso**

Para optar a Título Profesional de Licenciado en
Conservación y Restauración de Obras de Arte

Cusco - 2021

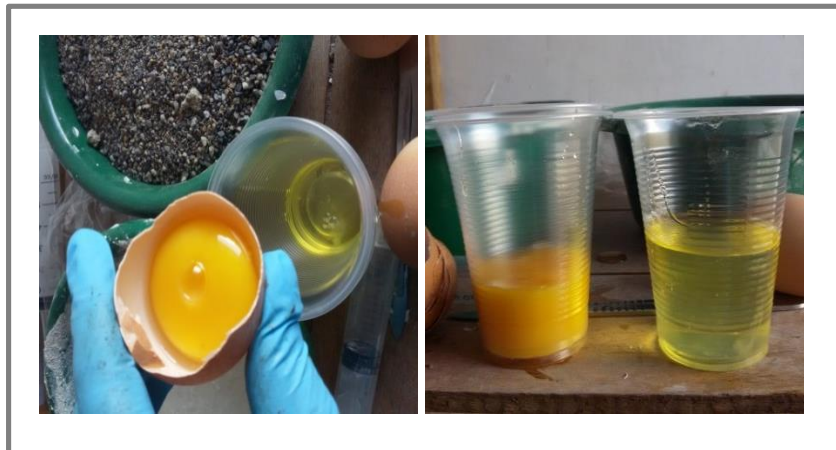
Quebrados los cascarones de los huevos, se separó la clara cuidando de no romper el epitelio que cubre la yema. Se colectó la cantidad necesaria para los ensayos previstos.

Figura 4: Separación de claras de huevos.
Nota: Registro propio

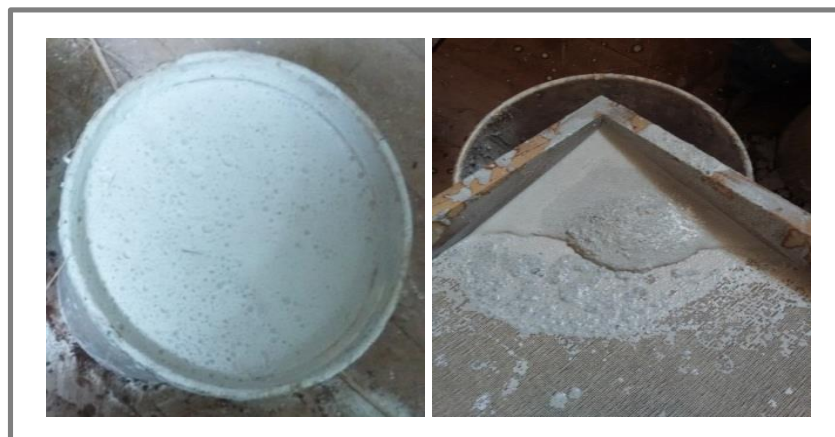
La pasta de cal hidratada se extrajo cada vez que fue necesaria para su uso en cada una de las pruebas, para esto se cernió utilizando un tamiz de medio milímetro de luz.

Figura 5: Hidratación de la cal Figura 6: Tamizaje de la cal hidratada

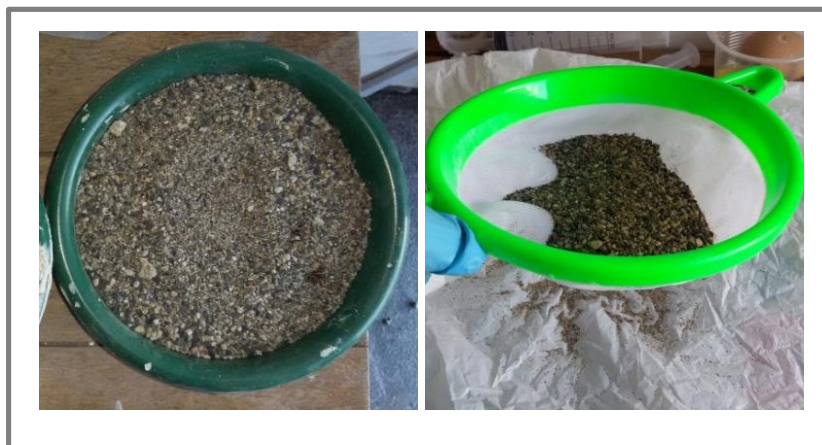
Seguido a ello se transportó la arena en la cantidad necesaria al templo para realizar el lavado con la finalidad de eliminar impurezas que no se detectaron en la inspección visual previa y en la prueba de campo.

Figura 7: Arena lavada Figura 8: Tamizado de arena

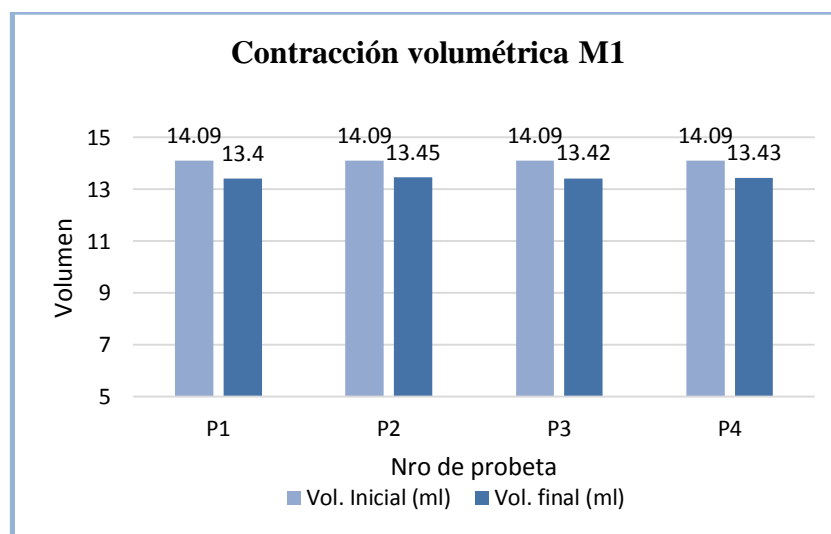
Figura 11: Contracción volumétrica de M1

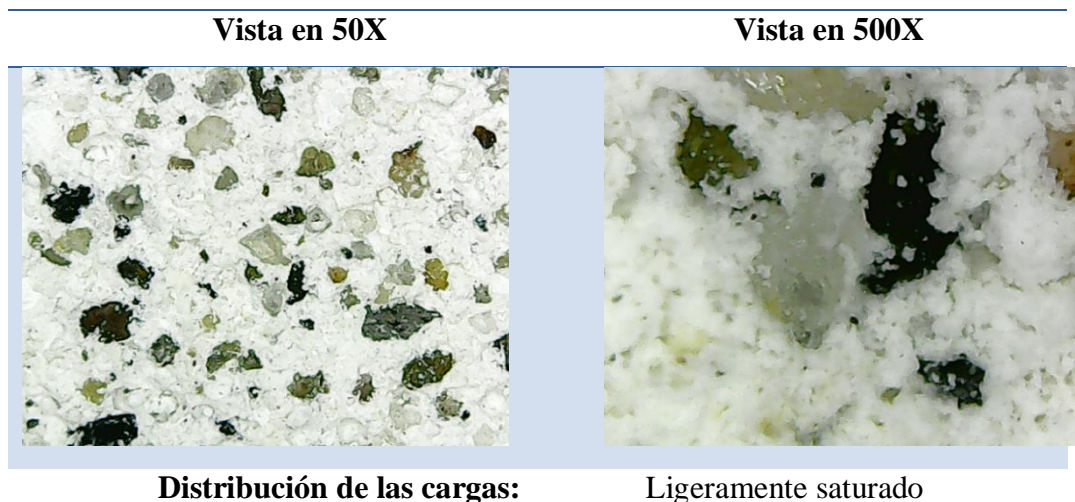
Observaciones: Los resultados obtenidos para M1, muestran un mortero compacto con una dureza en la escala de Mohs igual a 3.

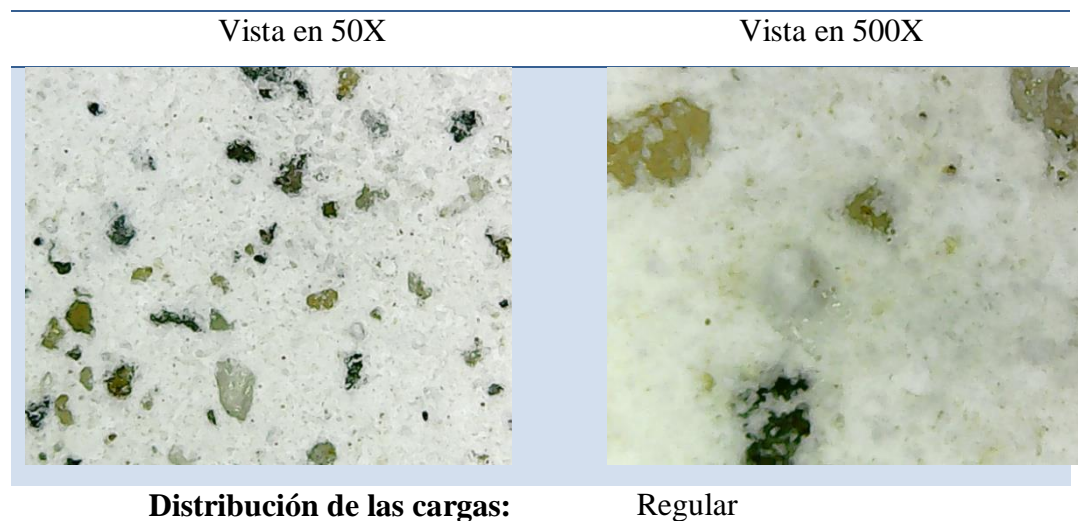
Observaciones: Los resultados dados en M3, muestra un mortero regularmente compacto con una dureza absoluta en la escala de Mohs 2.

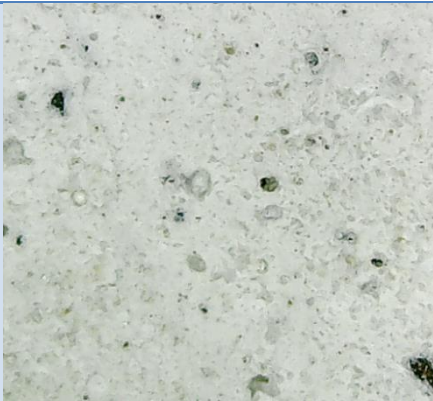
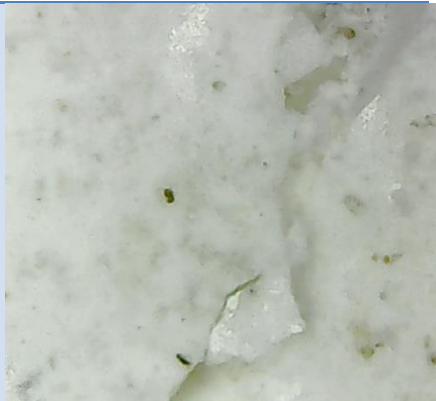
Vista en 50X	Vista en 500X

Distribución de las cargas:	Malo

Observaciones: Los resultados dados en M5, muestra un mortero inestable con presencia de grietas, una dureza absoluta en la escala de Mohs 1.

El análisis inicial permite observar que los morteros M5 y M6 tienen una dureza 1 en la escala de Mohs. Este valor corresponde a la dureza del talco en esa escala comparativa, consiguientemente un enfoscado de tal dureza sería fácilmente rayado con materiales de igual o mayor dureza, lo cual hace desaconsejable su utilización por no ser un mortero compacto que una vez aplicado sobre el *arricio* o enfoscado grueso se desprendería fácilmente lo cual se corrobora con los valores de resistencia al arranque, que son 1.69 y 1.76 libras. Pudiendo calificar a los morteros como altamente fiables.

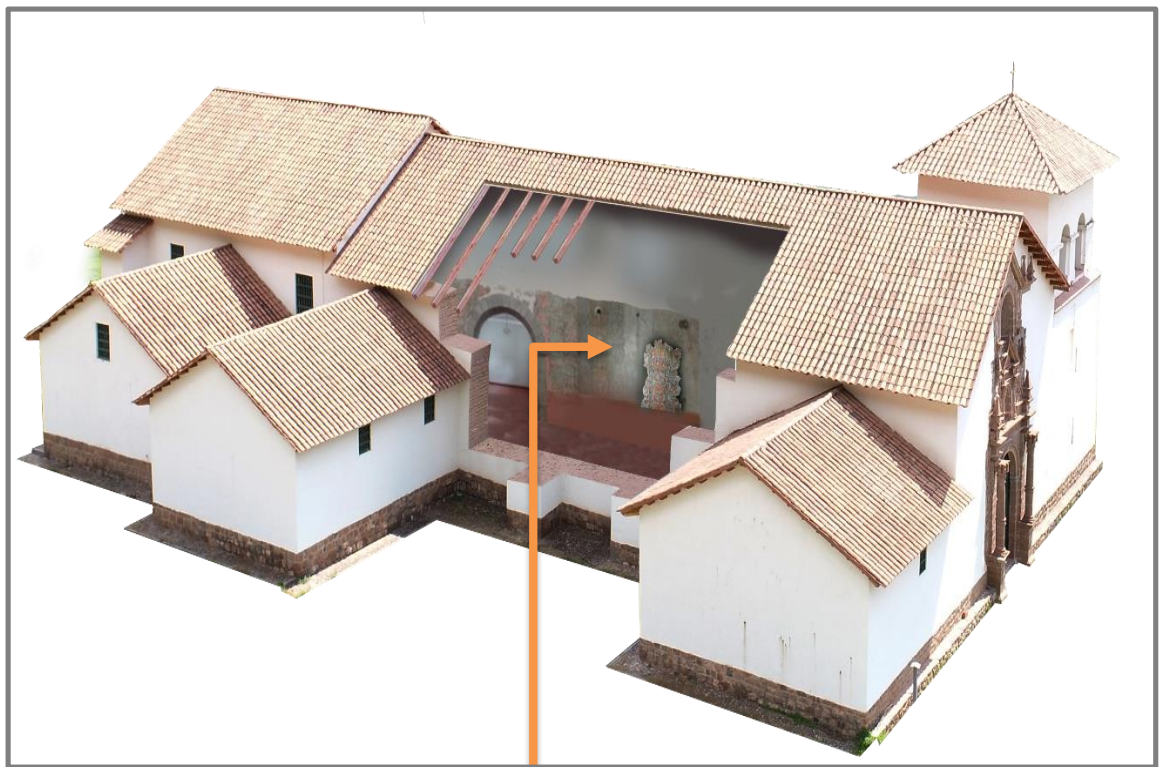
Los estudios realizados de la composición artística e iconografía de la pintura mural, muestra una secuencia de formas a manera de cortinaje que representa la follajería andina, la que se dispone en dos tipos de composición separadas por una franja dispuesta en forma de roleos tal como se muestra en las Figuras 47 y 48. Las evidencias encontradas en los muros del evangelio y de la epístola indican que la secuencia de esta composición se dio en toda la nave central, tal como se muestra en la leyenda gráfica:

Figura 45. Ubicación de la pintura mural en el recinto arquitectónico
(Elaboración propia, fotogrametría con RPA)

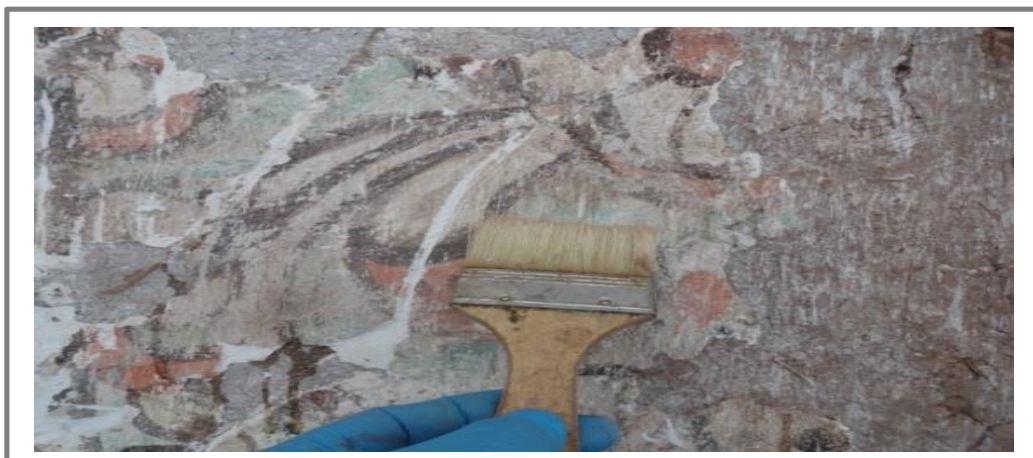
Figura 49: Registro general y de detalle del estado inicial
Nota: Registro propio

Se procedió a realizar la limpieza utilizando brochas de de 2", 4", 8" y un bombín de jebe, cuidando las zonas donde se presentaba desprendimientos de estratos. El proceso se realizó iniciando la limpieza de la parte superior y descendiendo lentamente hacia la parte inferior.

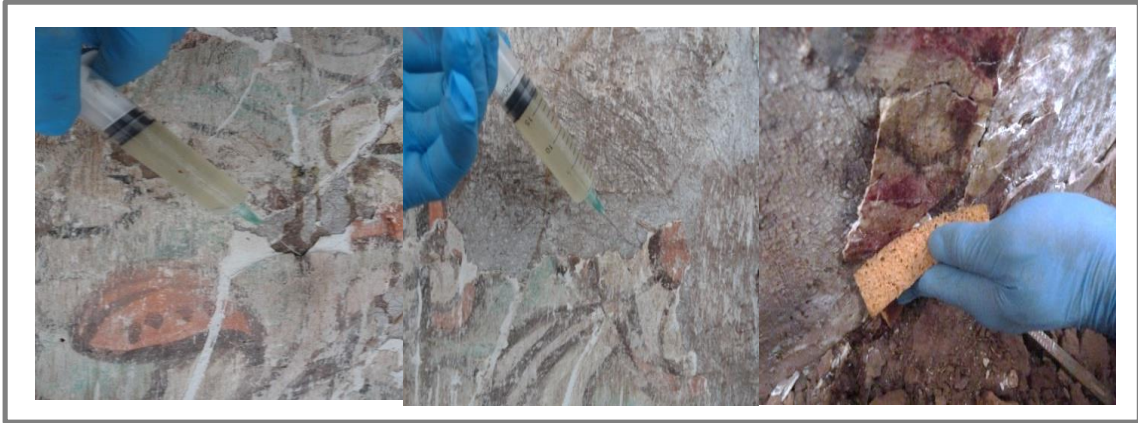
Figura 50: Consolidación de estratos: De izq. a der. (1) Inyección de solución etanólica. (2) Inyección de colleta. (3) Presión manual del estrato para favorecer su adhesión.
Nota: Registro propio

superficie a consolidar, para luego proseguir con la inyección de colleta italiana y con la ayuda de una esponja gráfica se procedió a friccionar suavemente los estratos que presentaban inicios de desprendimiento.

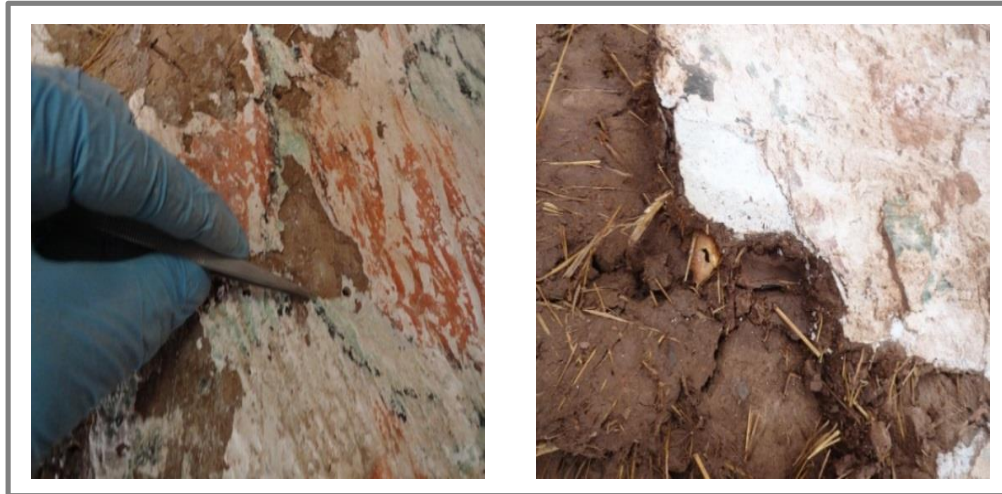
Figura 51: Perfilado de lagunas
Nota: Registro propio

el sector original, para ello se retiraron con una brocha los elementos sueltos manteniendo el cuidado respectivo en cada punto, para luego prefijar la superficie

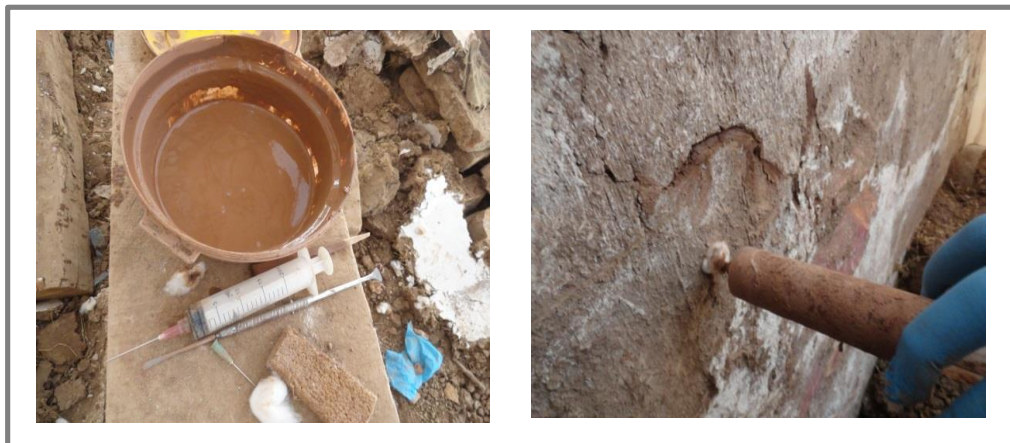
Figura 52: Consolidación de enfoscado
Nota: Registro propio

Ubicada la zona a consolidar, con la ayuda de un punzón se buscó un punto de perforación para inyectar primero el tensoactivo (solución de agua destilada y alcohol etílico) que ayudó a la fluidez del mortero y posteriormente se procedió a inyectar el mortero de barro ejerciendo presión moderada y evitando excesos que puedan crear chorreras.

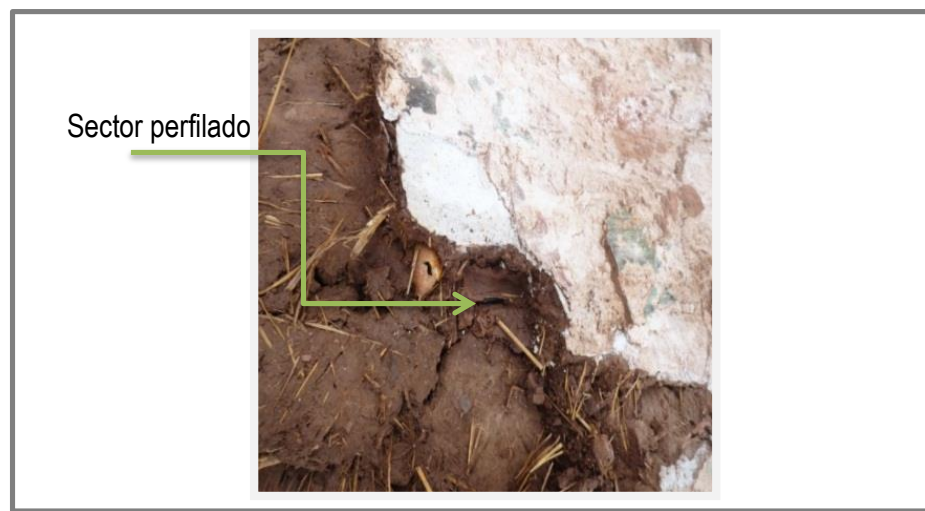
Figura 54: Perfilado del embarre fatigado
Nota: Registro propio

De manera mecánica se liberó el embarre que presentaba fatiga estructural o hubiera perdido su propiedad de adhesión, este paso se realizó con la ayuda de una cuchilla, perfilando cuidadosamente las zonas que presentan policromía original.

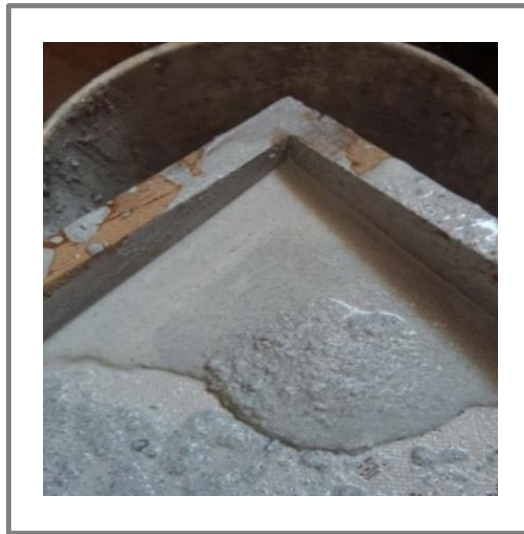
Previamente se hidrató la cal durante seis meses, y para los propósitos de esta etapa, se tamizó con la finalidad de retirar grumos o material de mayor granulometría a la pasta principal. Para el tamizaje se utilizó una malla de medio milímetro de luz.

Figura 57: Tamizaje del hidróxido de calcio
Nota: Registro propio

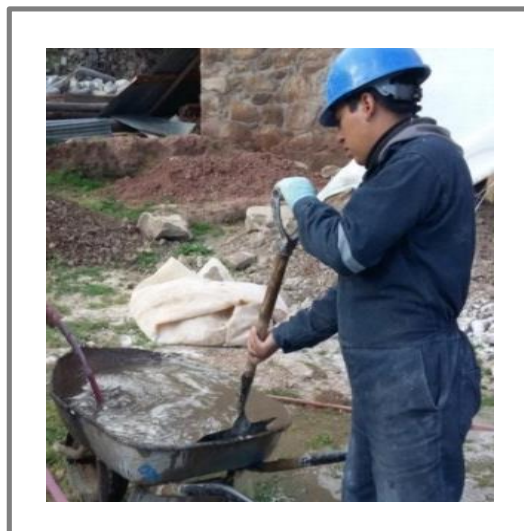
El procedimiento se realizó con la ayuda una manguera de agua conecta al grifo de agua potable, y con una pala se removió la arena dejando liberar las impurezas. Se realizaron cuatro lavados, cambiando periódicamente el agua hasta observar que estaba clara. Seguido a ello se dejó secar en un ambiente libre de impurezas.

Figura 58: Lavado de arena
Nota: Registro propio

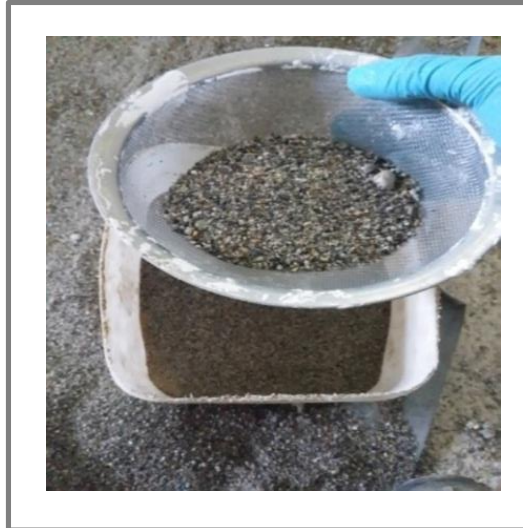
Posterior al secado, se procedió al tamizaje de la arena utilizando un tamiz de medio milímetro de luz.

Figura 59: Tamizaje de arena limpia
Nota: Registro propio

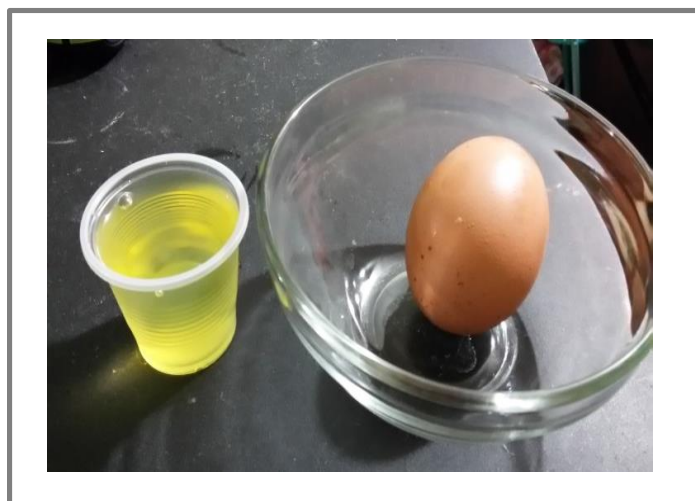
Se procedió a obtener la clara de huevo evitando no romper el epitelio que cubre la yema, para lo cual se utilizó un recipiente para depositar la cantidad requerida en el cuadro de dosificación seleccionado, cada unidad de huevo contiene un aproximado de 40 g de ovoalbúmina para lo cual el requerimiento fue de 11 unidades de huevo que requiere la dosificación.

Figura 60: Obtención de ovoalbúmina
Nota: Registro propio

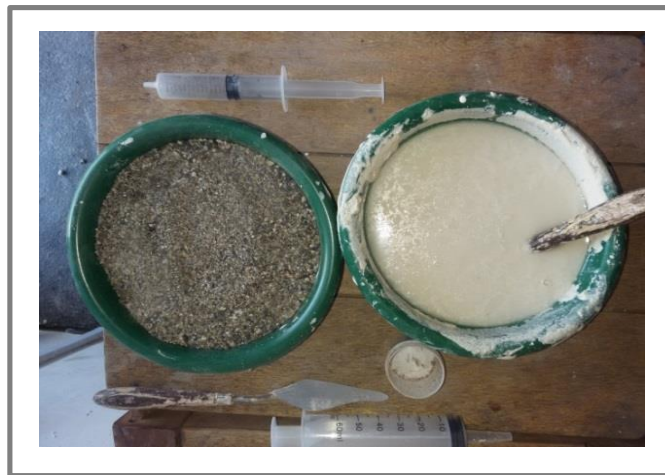
Para la dosificación de la pasta cálcica, primero se vertió 2200 de cal hidratada y tamizada en un recipiente de capacidad promedio de un galón, seguido a ello se vertió la arena tamizada con un envase equivalente a 825 seguido a ello con la ayuda de un batidor de albañil se vatio hasta el punto de homogeneizar la cal con la arena, una vez realizado este proceso se procedió a verter la clara de huevo equivalente a 440 y se volvió a batir el mortero en general.

Figura 61: Preparación del mortero cálcico
Nota: Registro propio

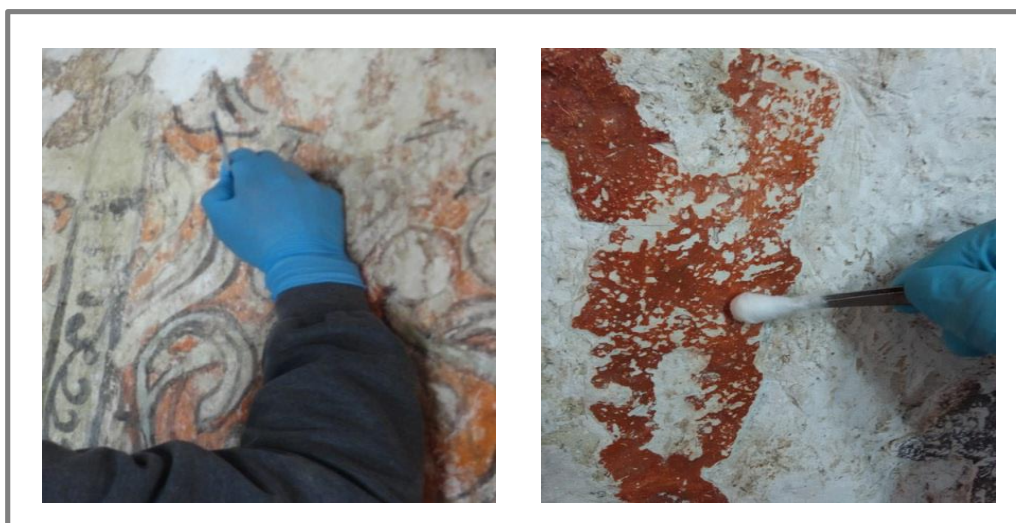
La limpieza se realizó de manera puntual, el mecanismo adecuado de limpieza fue por sectores que consistió en seleccionar un bloque de un solo color, tal como se muestra en la Figura 46., los cuales son los tonos rojos.

Se preparó una mota de algodón humectada con agua destilada y sujeta con una pinza y se procedió a limpiar friccionando suavemente.

Figura 64: Limpieza por sectores
Nota: Registro propio

Figura 65: Limpieza puntual por sectores
Nota: Registro propio

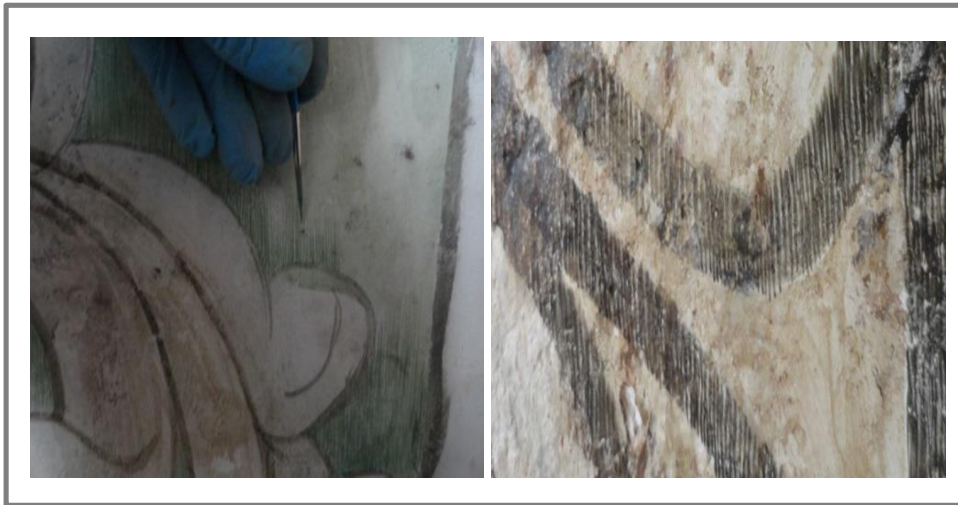
Luego de la restitución de los diseños, se procedió a reponer la policromía con la técnica de la veladura como base, y seguido a ello la técnica del *rigatino*. Durante el desarrollo de la reintegración, se mantuvo la diferencia del original con lo restituido.

Figura 67: Restitución de policromía con la técnica del regatino
Nota: Registro propio

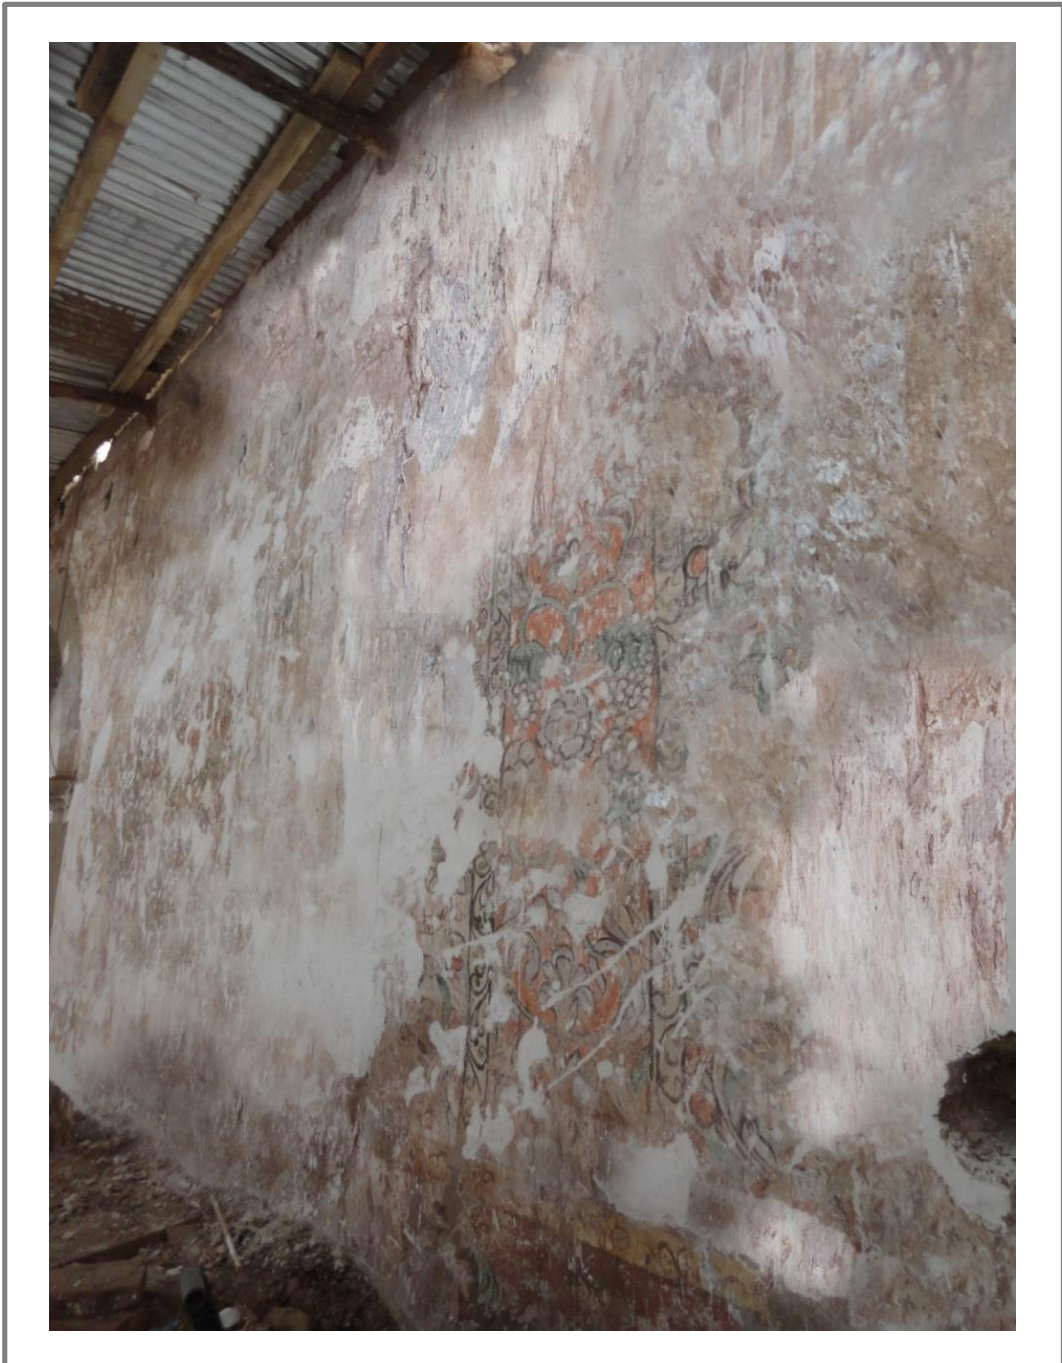
Figura 70: Estado inicial de la pintura mural
Nota: Registro propio

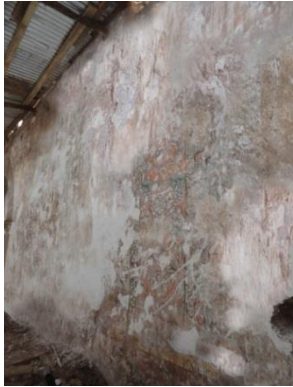
Tabla 47: Características de la obra a intervenir

Pintura mural: Nave central, muro epístola (tras el retablo Virgen de las Nieves)		
Título	: Cortinaje	FOTOGRAFIA INICIAL
Tema	: Decorativo	
Técnica	: Temple	
Atrib.	: Siglo XVIII	
Cronol.		
Ubicación	Nave central Sector Epístola

Dimensiones generales	alto: 2.70 m	
	ancho: 1.83 m	
	sector a intervenir 4.94 m ²	
Procedencia	Templo Patrón Salvador del Mundo de San salvador Calca- Cusco	
Cód. Catalog.		CÓD. INTER. SECTOR 5
