UNIVERSIDAD NACIONAL DE ARTE DIEGO QUISPE TITO DEL CUSCO

**Facultad de Arte
Carrera Profesional de Conservación y Restauración de
Obras de Arte**

4
**Implementación de sistema de ventilación forzada para
optimizar los parámetros ambientales de conservación
preventiva del conjunto pictórico mural de la cripta del sector
del presbiterio del Templo de San Francisco de Asís del
Cusco, 2022**

Tesis presentado por la bachiller:
Susan Velut Esquivel Collantes

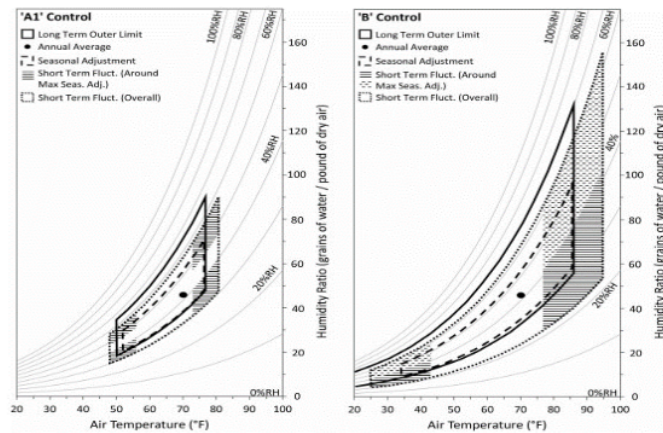
Rangos ambientales de control ambiental ASHRAE

Nota. Se presenta los rangos ambientales de control ambiental ASHRAE Clase A1 (izquierda) y B (derecha) basados en promedios anuales de 42% HR y 70°F (21°C). (Taylor et al., 2023, p.50)

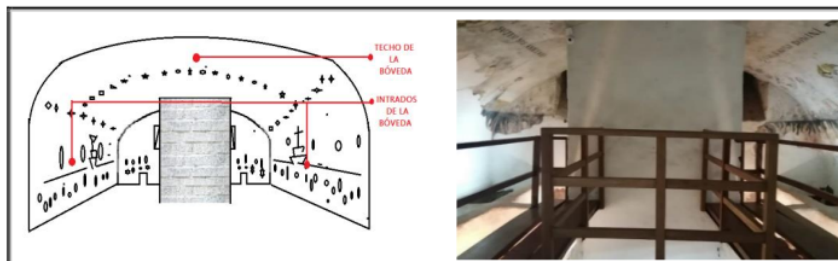
Ubicación del conjunto pictórico mural en techo e intradós de la bóveda

Nota. En el gráfico del lado izquierdo se esquematiza la pintura mural y las zonas de la superficie de la estructura arquitectónica de la cripta en las cuales se expone, la fotografía del lado derecho sirve para la comparación del gráfico con el espacio real.

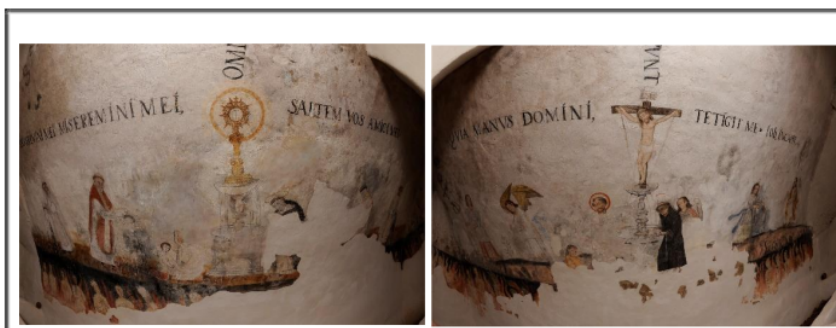
Figura 10

La pintura mural se extiende por un área de 86m², tiene pérdida de sus estratos de un 40% del diseño original. La temática de la pintura mural complementa la función funeraria de la cripta, ayudando a comprender los misterios de la muerte y de la resurrección, como elementos de las postrimerías del hombre, como se observa en la figura 10.

Conjunto pictórico mural de la cripta del sector del presbiterio

Nota. Ambas fotografías muestran los paños con contenido pictórico más importante de la cripta.

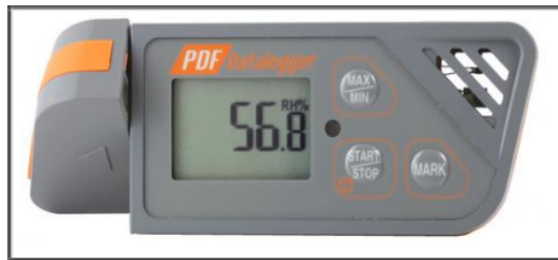
Datalogger

Nota. Fotografía del equipo usado para el registro de las variables ambientales del ambiente de la cripta.

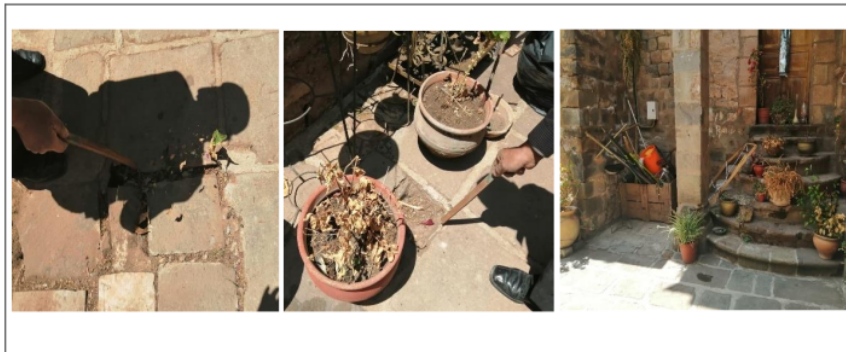
Detalles de deterioro del patio de la sacristía

Nota. Visita del arquitecto Gorky Espinoza para revisar las condiciones del patio colindante al muro trasero de la cripta.

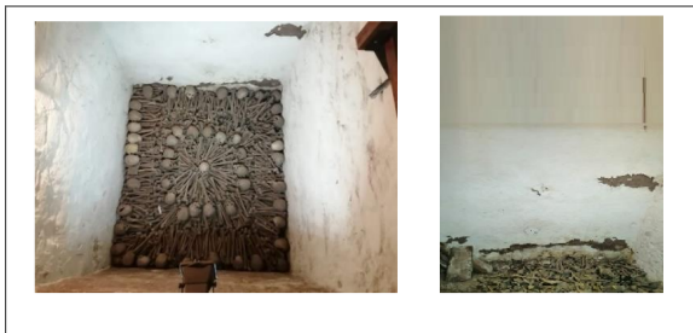
Detalle fotográfico de deterioro del muro testero de la zona central - zona F

Nota. El muro testero de la fosa central presenta pérdida de estratos de arricio e intónaco.

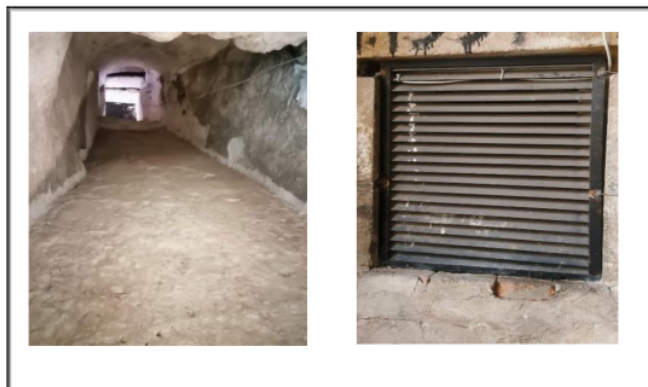
Ductos de ventilación, parte interna y externa

Nota: La fotografía de la izquierda muestra la parte interna del ducto y su trayectoria, la fotografía de la derecha muestra la rendija que forma parte de la salida del ducto, se muestra la apariencia externa visible desde el patio de la sacristía.

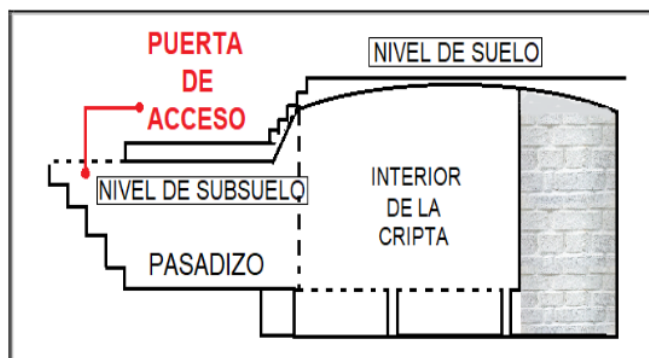
Corte transversal de la estructura de la cripta

Nota. Ubicación de la puerta de acceso y a que espacios se prolonga a partir de su apertura.

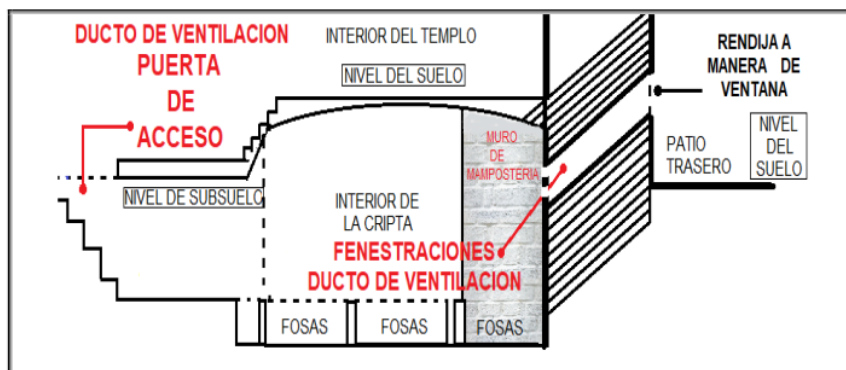
Ingreso de aire nuevo al interior de la cripta

Nota. Dinámica de funcionamiento del sistema de ventilación pasiva al interior de la cripta.

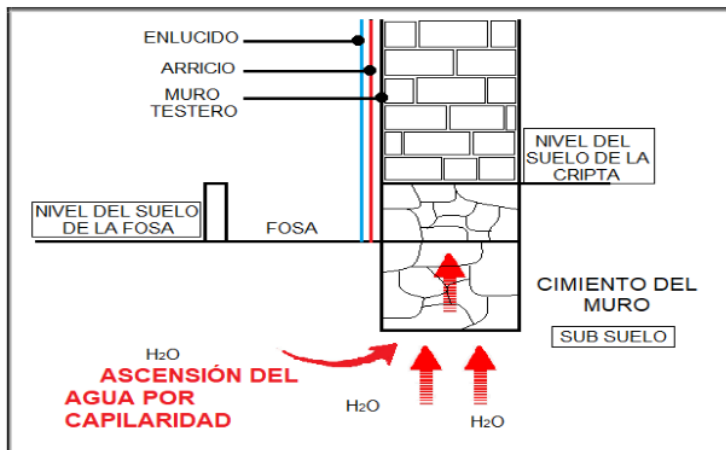
Ascensión del agua por capilaridad del subsuelo

Nota. Recorrido del agua desde el subsuelo.

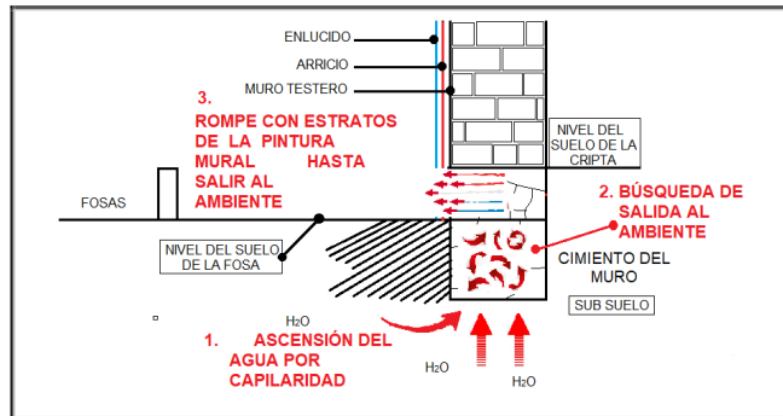
Exudación de humedad al medio ambiente de la cripta

Nota. En los tres procesos se explica el fenómeno sucedido en la cripta que deteriora el zócalo de la pintura mural.

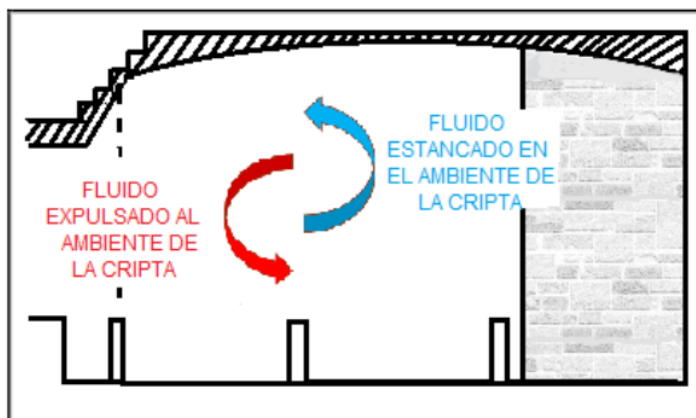
Movimiento cíclico de los fluidos encapsulados en el ambiente de la cripta

Nota. Dinámica cíclica de fluidos con distinta densidad y volumen.

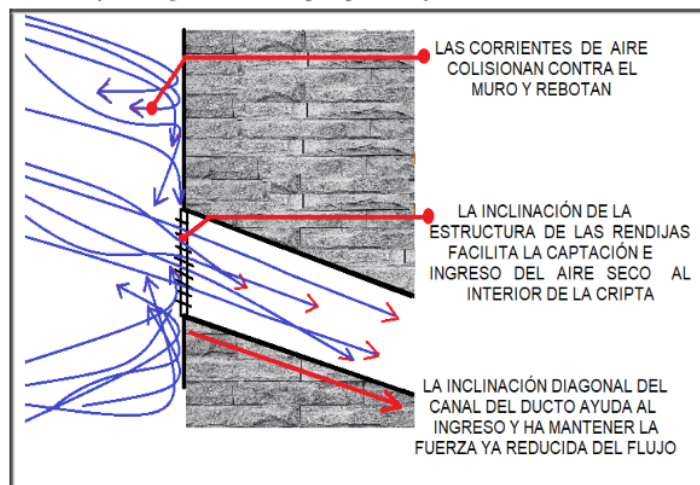
Corrientes de aire y su ingreso a la cripta por las fenestraciones del muro testero

Nota. Descripciones específicas del proceso de ingreso de aire seco al interior de la cripta.

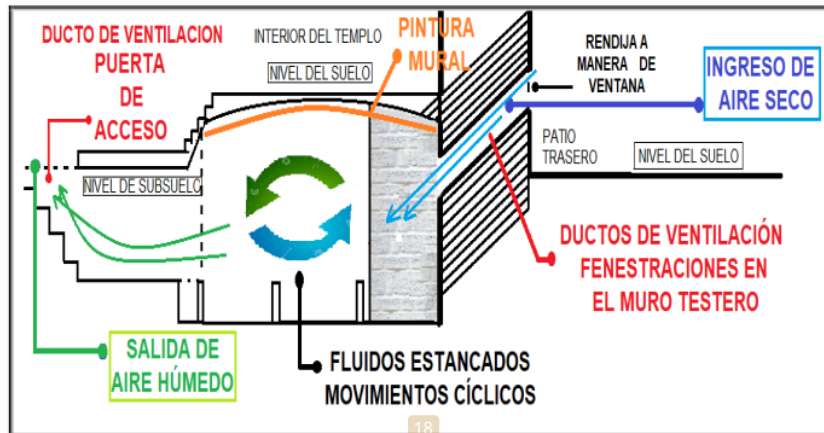
Dinámica de fluidos al interior de la cripta

Nota. Especificaciones del contexto y la función del sistema de ventilación pasivo.

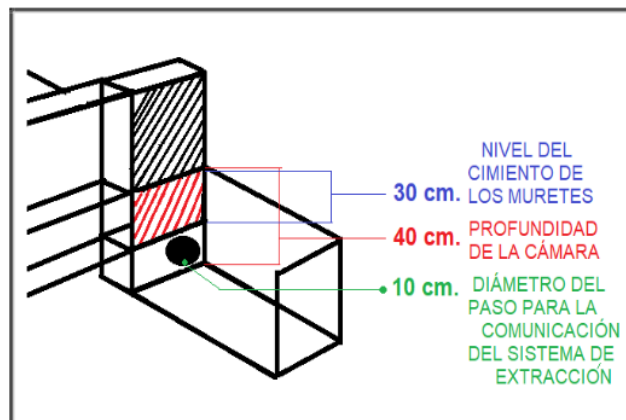
Inserción y comunicación de las cámaras de aireación al interior de la cripta

Nota. El esquema especifica la profundidad de cada espacio y acción.

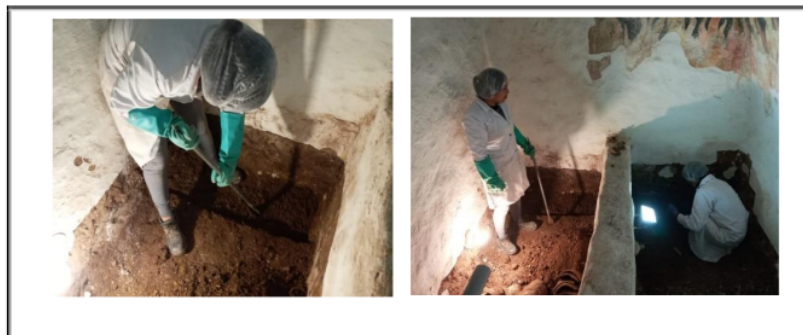
Construcción de cámaras de aireación

Nota. Cámaras abiertas de forma mecánica.

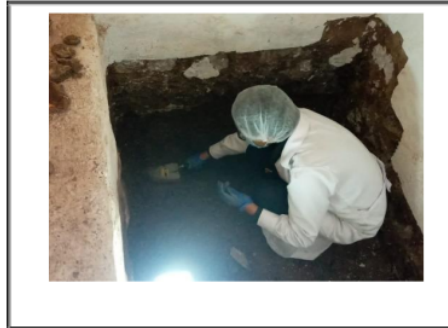
Apertura de canales de comunicación entre cámaras de aireación

Nota. Se procedió a la apertura de la cámara cuidando los límites establecidos por la estructura arquitectónica original.

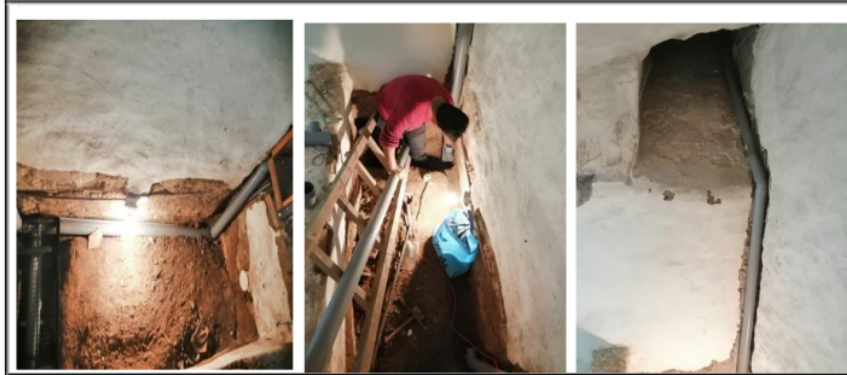
Figura 40*Instalación de tuberías para el sistema de ventilación forzada*

Nota. Las calas en los muros para que calce las tuberías se hicieron cuidando la estructura original de la cripta.

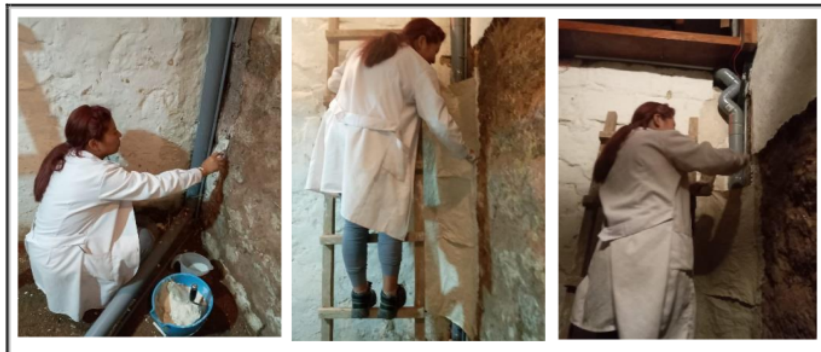
4
 Instalación de tuberías para el sistema de ventilación forzada en la fosa F,
 recubrimiento de las tuberías instaladas

Nota. Al no poder modificar la estructura original se optó por crear una falsa esquina para no romper con la unidad estructural aparente.

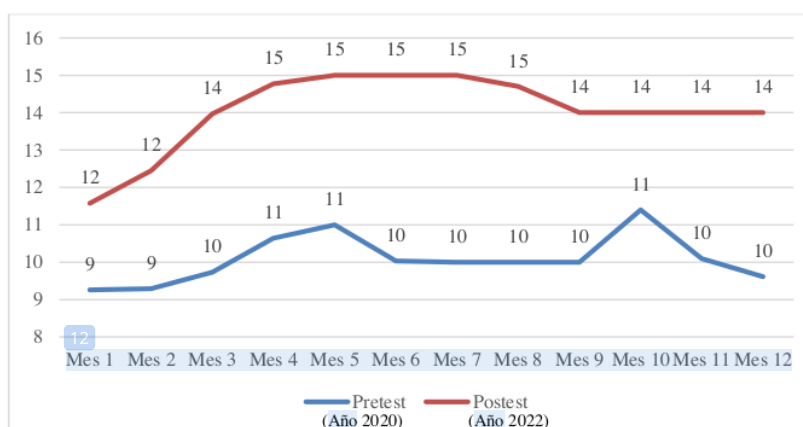
Promedio de temperatura

Referente a los promedios de la variable temperatura se observa que, en el pretest, respecto a los 12 meses, existen promedios que oscilan entre el 9°C a 10°C, mientras que, en el Postest, los promedios se encuentran entre 12°C y 14°C. En el pretest, los promedios de los primeros meses van incrementándose, siendo el promedio más bajo 9°C, en los meses un 1 y 2, no obstante, se va dando un incremento de la temperatura, teniendo una repentina caída desde el mes 6, y logrando subir el mes 10, finalmente para caer en el mes 12, con un promedio de 10°C. Mientras que, en el caso del Postest, en los primeros meses también se da un aumento progresivo de la temperatura, llegando al 15°C hasta el mes 8, pues en el periodo 3 es donde se conserva en 14°C.

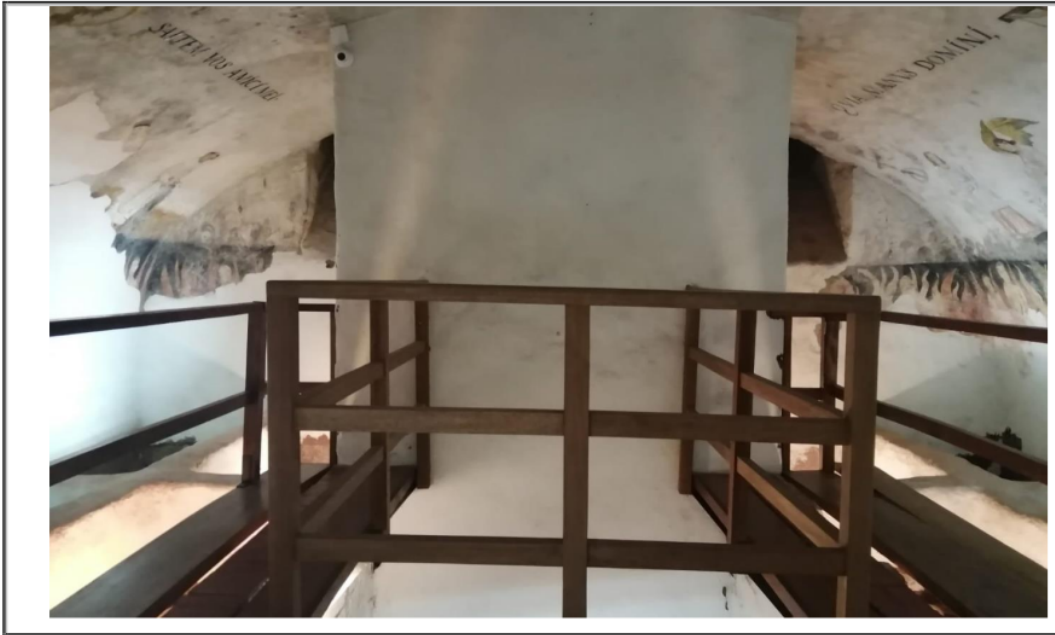
1
**Registro inicial de la pintura mural de la cripta del sector del presbiterio del
Templo de San Francisco de Asís del Cusco**

Nota. Vista general de deterioro ocasionado por la humedad relativa y temperatura

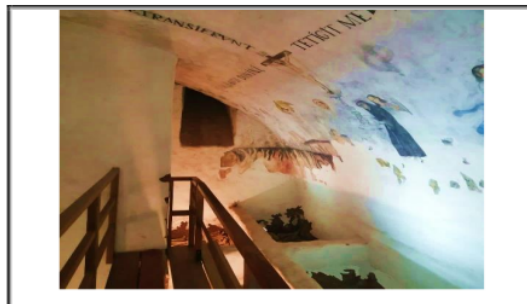
Figura 47

Desinfección UV del ambiente de la cripta

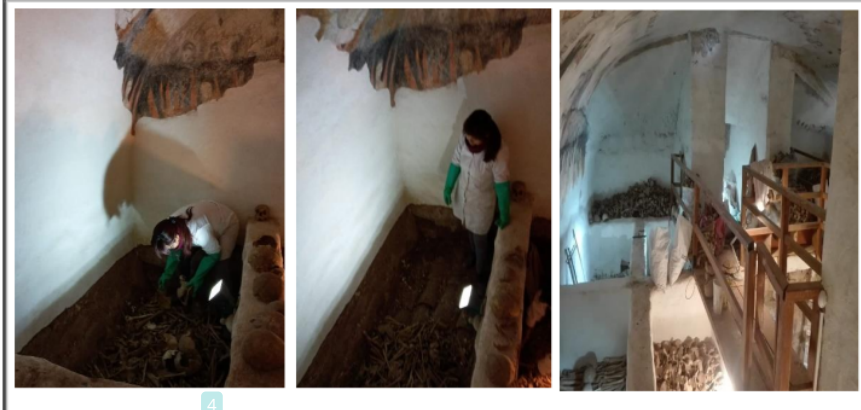
Figura 48

En la figura 48, se evidencia el momento del levantamiento de los restos óseos de su ubicación original en las fosas de la cripta, su desinfección, limpieza química y posterior reubicación.

Limpieza, desinfección y clasificación de la osamenta de las fosas de la cripta

Nota. Procesos previos a la implementación del sistema de ventilación forzada.

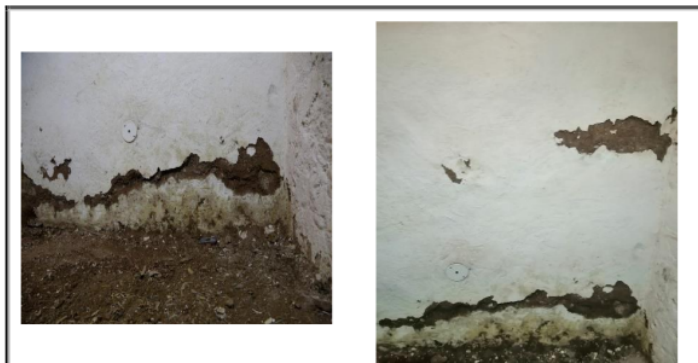
Muro de mampostería con evidencias de presencia de humedad por capilaridad

Nota. Fotografía de la izquierda (detalle de la degradación por humedad), fotografía de la derecha (vista general del muro testero), registro propio.

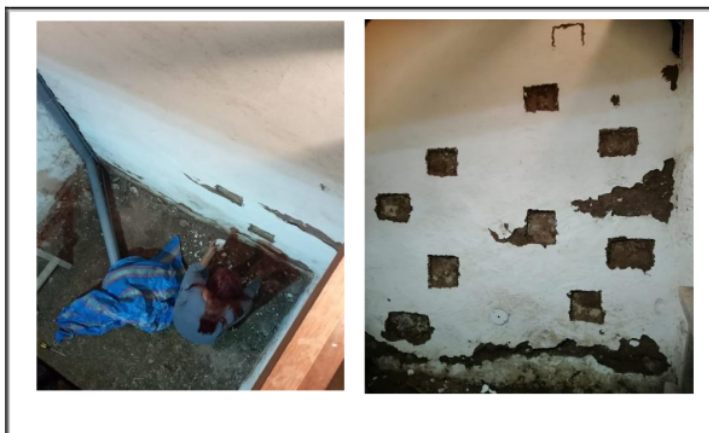
Muro de mampostería de la fosa F con calas de exploración

Nota. Fotografía de la izquierda, muestra el inicio de la actividad de exploración del muro testero, la fotografía de la derecha muestra las calas realizadas durante la exploración.

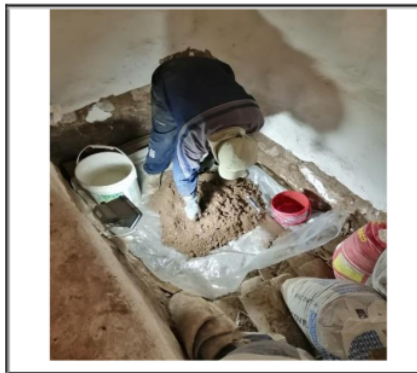
Figura 52

En la figura 52 se procede a la mezcla de los materiales y preparar la mezcla del arricio.

Preparación de arricio

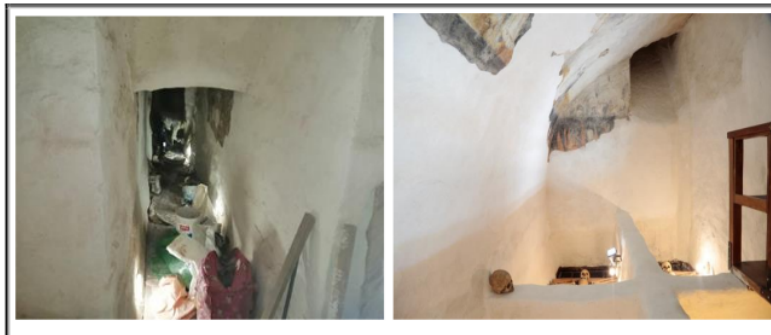
Figura 53

En la figura 53 se evidencia la aplicación del intónaco, en la imagen de la izquierda el pasadizo de la cripta y de la derecha el espacio de la cripta.

Restitución de intónaco

Nota. También se restituyó el intónaco en las zonas de tránsito de los muretes.

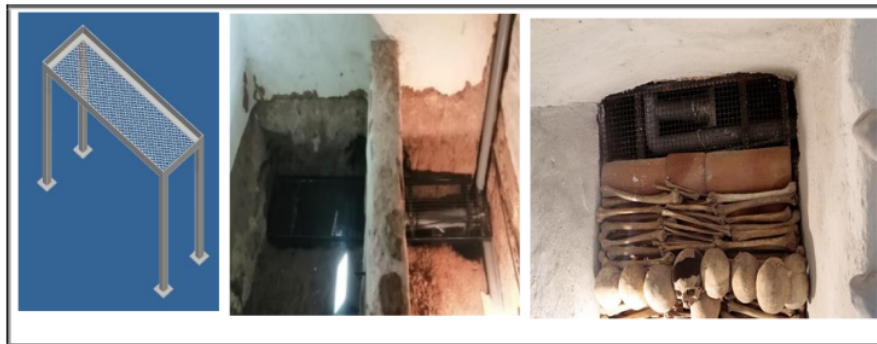
Diseño e instalación de plataformas de metal

Nota. Las plataformas de metal protegen los motores del sistema de ventilación forzada.

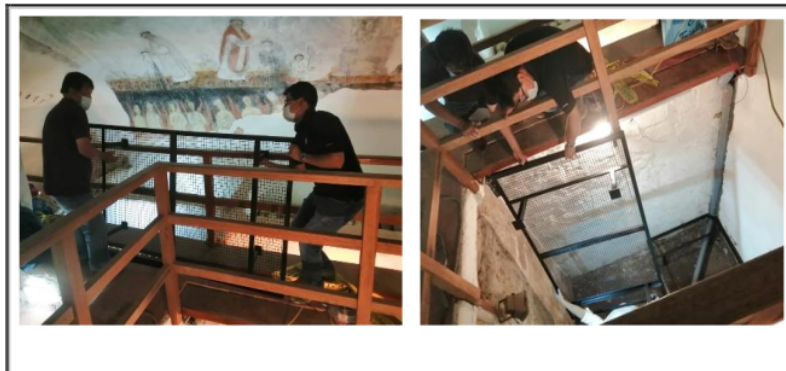
Figura 55

En la figura 55 se evidencian el momento del ingreso de las plataformas a la fosa central, las mismas que fueron construidas en dos partes para el logro de su introducción a la fosa.

Ingreso de plataformas a cripta y fosa central

Nota. Las plataformas se instalaron cuidando el roce y fricción con la estructura original de la cripta.

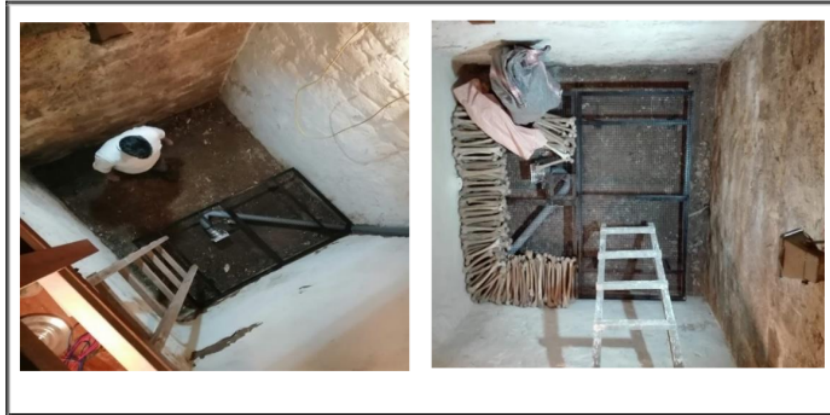
En la figura 56 se evidencia en la figura de la izquierda la primera parte de la plataforma instalada, la ubicación del extractor debajo de la misma, así también parte de la tubería del sistema de extracción de aire, y a la derecha se evidencia el momento de la instalación de las piezas óseas que fueron bajadas poco a poco para su adecuación según diseño museográfico.

Figura 56*Instalación de plataforma de metal fosa F*

Nota. Los restos óseos fueron bajados de forma cuidadosa paulatinamente a la fosa F.

Para el desplazamiento en la fosa después de la instalación de la plataforma se abrió un espacio de 30cm en forma de L, el cual, posterior al acomodo de las piezas óseas fue cubierto por una malla de metal de las medidas requeridas completando la plataforma en su totalidad.

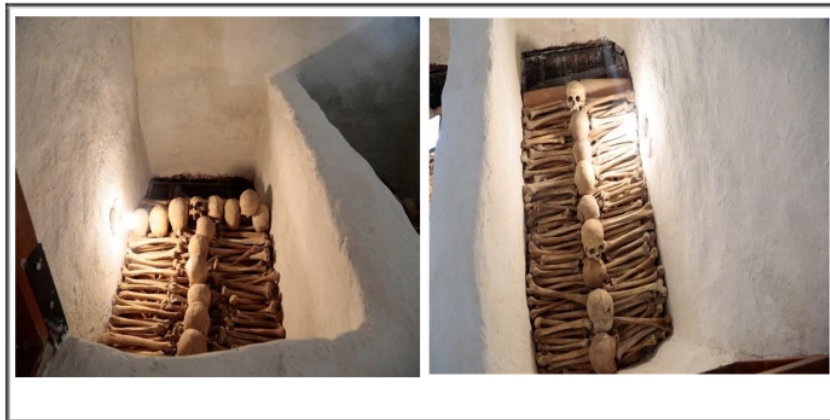
En la figura 57 se observa la presencia de las plataformas en las fosas A, B, C, y D. condicionadas con el diseño museográfico con las piezas óseas.

Figura 57*Piezas óseas ordenadas según diseño museográfico*

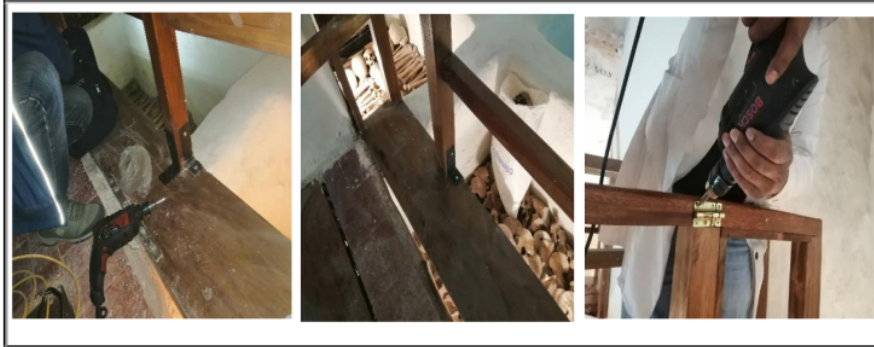
En la figura 60 se observan los procesos para la instalación de las barandas de seguridad.

Figura 60*Instalación de barandas de seguridad*

Nota. Se instalaron angulares para asegurar la fatiga de las uniones de las barandas de madera.

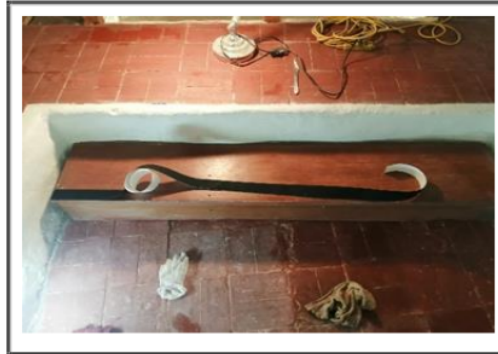
Figura 61

La figura 61 corresponde a la instalación de la grada y la adhesión de la cinta antiderrapante.

Instalación de grada

Nota. La grada ayuda a agilizar el paso al interior de la cripta

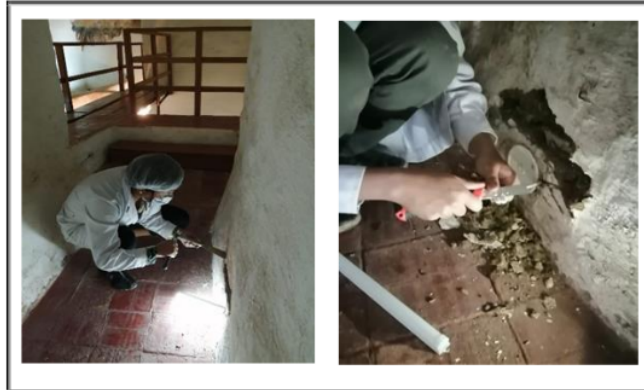
La figura 62 muestra evidencias del momento de cambio de las luminarias dañadas al interior de la cripta.

Figura 62*Instalación de luminarias nuevas*

Nota. Las luminarias nuevas fueron diferentes a las inicialmente usadas en la cripta por discontinuidad.

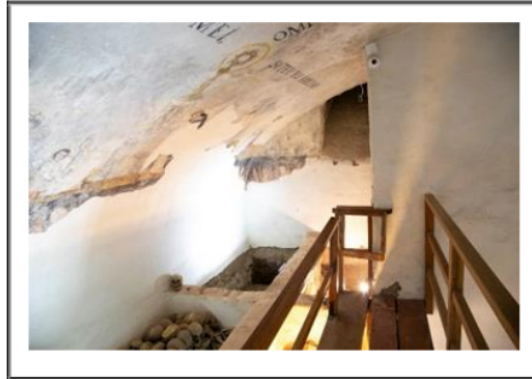
Figura 63

La figura 63 muestra la ubicación de la cámara de seguridad al interior de la cripta.

Ubicación de cámara de vigilancia

Nota. Se cuenta con solo un equipo (cámara de vigilancia) en la cripta.
